## Cure de jouvence pour la tour d'Avalon

**Francisco Fins, chef de chantier de l'entreprise Jacquet, évoque les difficultés du chantier de restauration de la tour d'Avalon.**

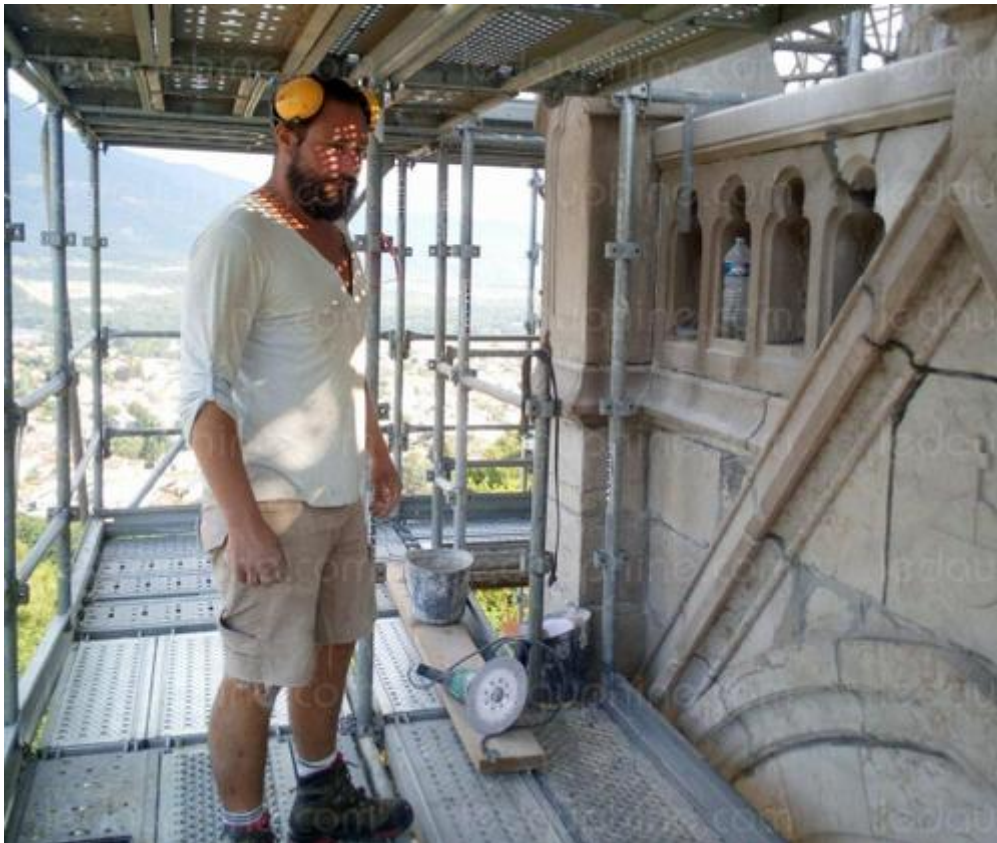
*Les ouvriers travaillent depuis quatre mois.*

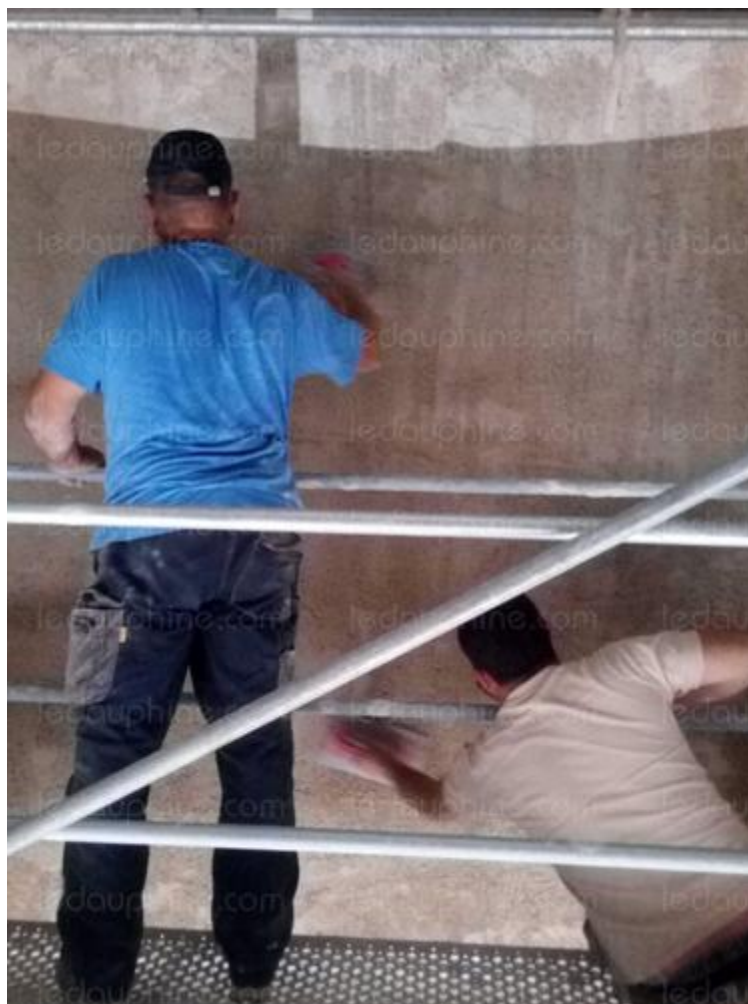
4/4 : Refaire l'enduit a été fastidieux et pénible. Photo Le DL /Ag BERNES

Ensuite, les ouvriers ont effectué trois passes d'enduit, composé de chaux hydraulique et de sable, sur une armature grillagée, deux de dégrossi et un de finition.

Avec une cinquantaine de sacs de chaux de 35 kilos chacun, l'enduit était propulsé par une bétonnière jusqu'au sommet de la tour. Mais quand le tuyau se bouchait, il ne restait plus que le seau et le treuil !
